# Thermografiebericht Inspektion Elektroanlagen

| Auftraggeber | Musterli AG<br>Fabrikgasse 10<br>1234 Musterhausen |
| Inspiziertes Objekt | <b>Gemäss Inspektionsprotokoll (ganzer Betrieb)</b> |
| Inspektionsdatum | <b>10.07.2026</b> |

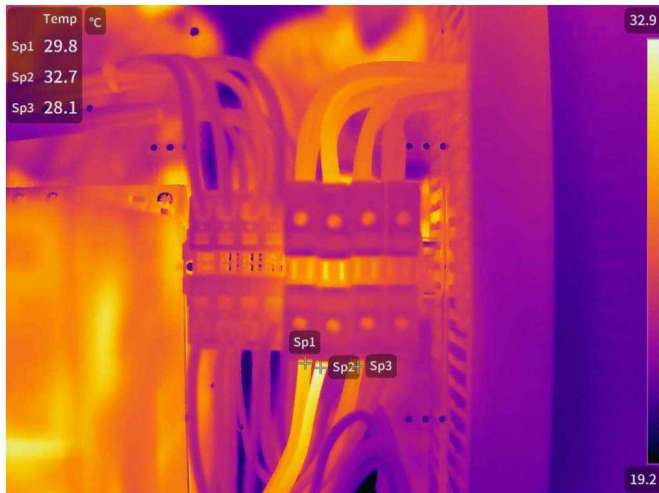
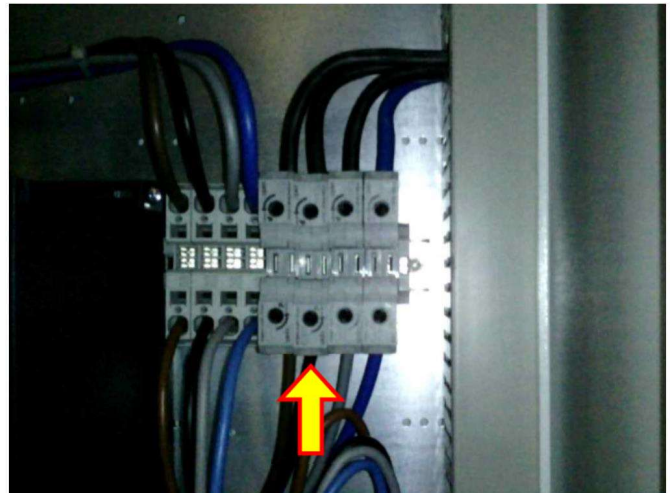
**Dateiname:** 2024-10-02\_0025.jpg

**Inspektionsort:** Bau West, 2.UG, UV7.34

**Bauteil/Komponente:** Schütz K205

Fehlergruppe 1: Keine Massnahmen erforderlich, bei nächster Inspektion erneut prüfen  
 $\Delta T \leq 10^\circ\text{C}$ 
**Befund, Beschreibung der Auffälligkeit:**

Geringe Auffälligkeit am L2 unten an der Komponente

Keine dringliche Massnahme erforderlich, allenfalls Schraubenkontrolle, Kontaktierung Klemme  
 Verbindung Leiter sowie Aderendhülse Pressung prüfen

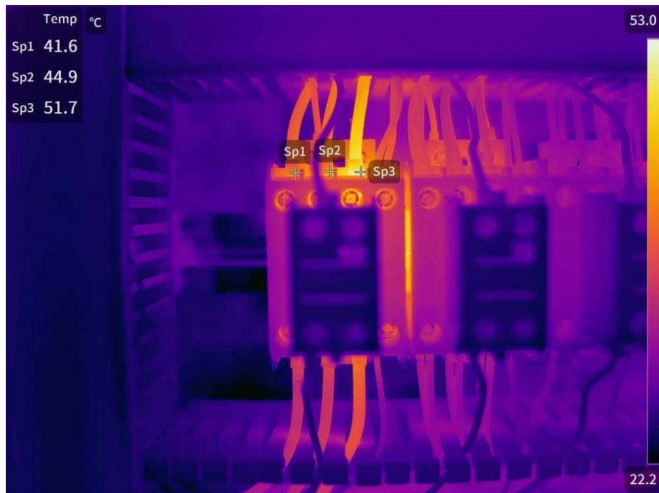
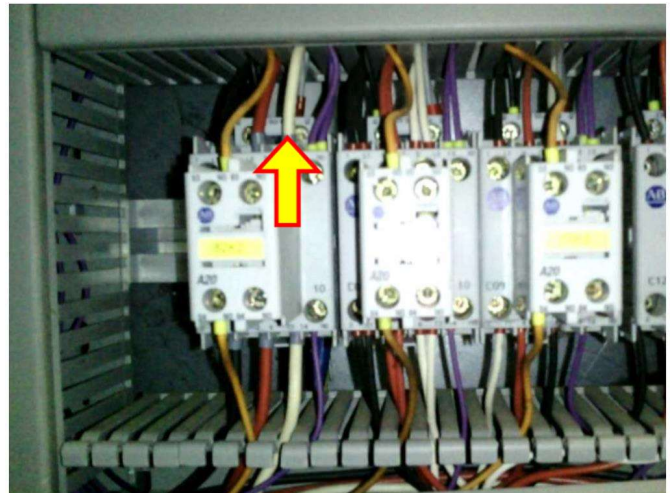
**Inspektionsort:** Halle Ost, EG UV2  
**Bauteil/Komponente:** Schütz K37  
**Dateiname:** 2024-10-02\_0026.jpg

Fehlergruppe 2: bei nächstem Service, Stillstand oder Umbau prüfen und beheben  
 $\Delta T > 10 \leq 35 \text{ °C}$

Auffälligkeit am L2 oben an der Komponente

Schraubenkontrolle, Kontaktierung Klemme, Anschluss Leiter sowie Aderendhülse und Pressung prüfen

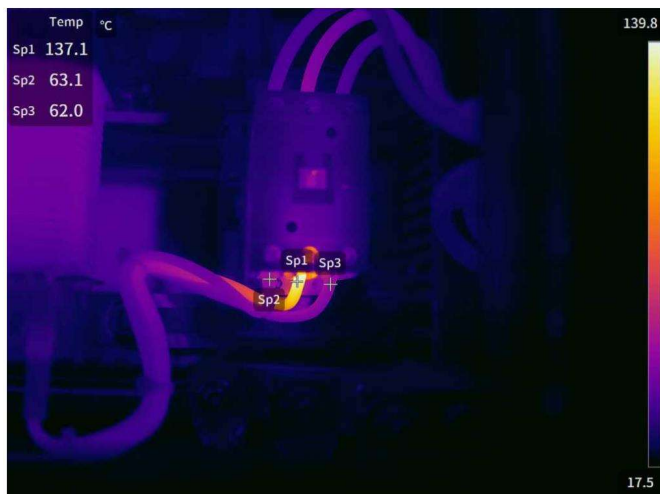
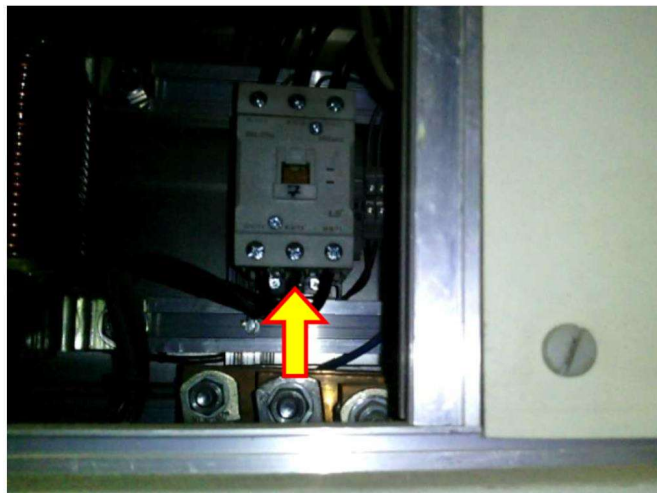
**Inspektionsort:** Bau 7, EG, UVE01  
**Bauteil/Komponente:** Hauptschalter Q1  
**Dateiname:** 2024-11-22\_0072.jpg

Fehlergruppe 4: Schnellstmöglich beheben, Last wenn möglich nicht erhöhen  
 T leit > 70°C (Grenztemperatur NIN für isolierte Leiter)

Gavierende Auffälligkeit am L2 unten an der Komponente

Schraubenkontrolle, Kontaktierung Klemme, Anschluss, Leiter und Aderendhülse sowie Pressung prüfen

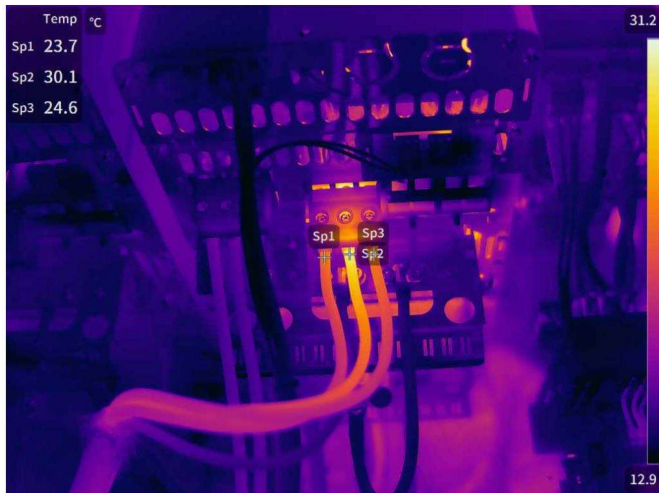
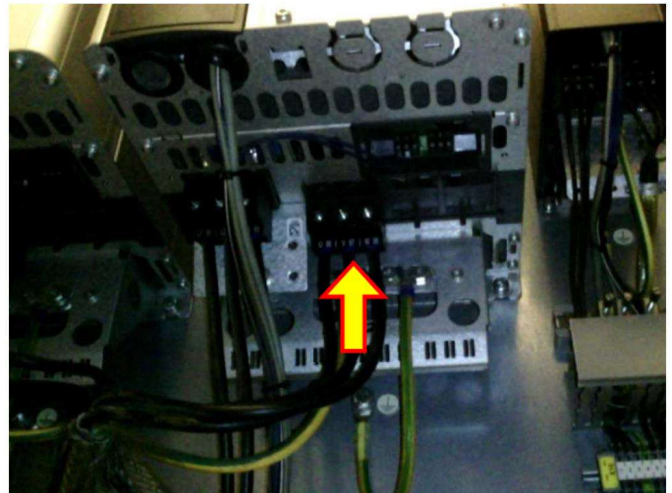
**Dateiname:** 2024-11-22\_0079.jpg

**Inspektionsort:** Gebäude 3, 4.OG, UV4.01

**Bauteil/Komponente:** Frequenzumformer D12

Fehlergruppe 1: Keine Massnahmen erforderlich, bei nächster Inspektion erneut prüfen  
 $\Delta T \leq 10^\circ\text{C}$ 
**Befund, Beschreibung der Auffälligkeit:**

Geringe Auffälligkeit am L2 unten an der Komponente

Schraubenkontrolle, Kontaktierung Klemme, Anschluss Leiter sowie Aderendhülse und Pressung prüfen

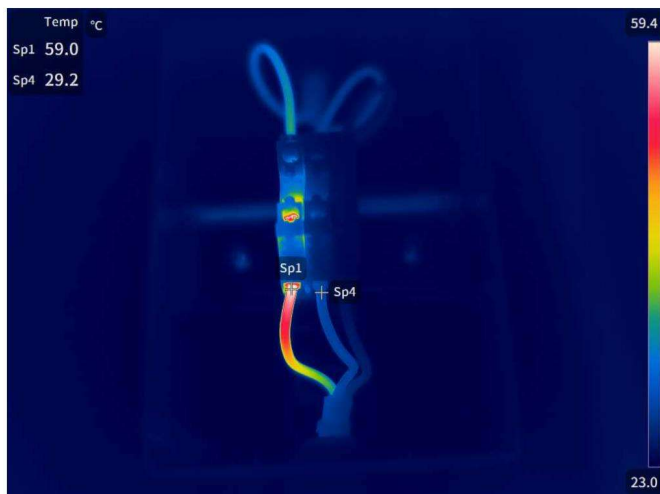
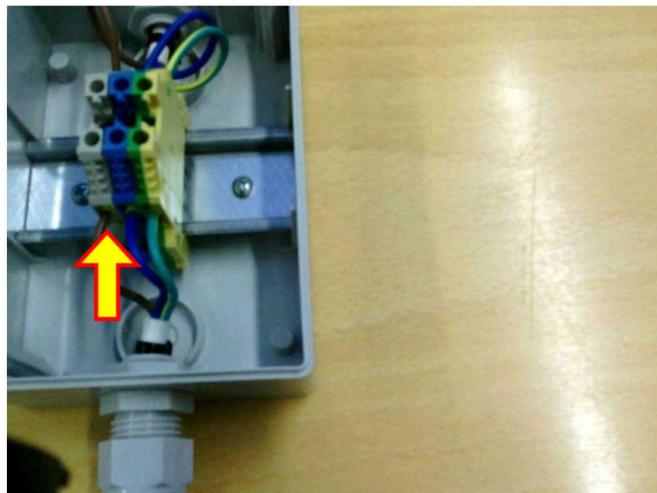
**Inspektionsort:** Seminarraum 12  
**Bauteil/Komponente:** Klemme X1  
**Dateiname:** 2025-05-16\_0001.jpg

Fehlergruppe 4: Schnellstmöglich beheben, Last wenn möglich nicht erhöhen  
 $\Delta T > 70^\circ\text{C}$

Auffälligkeit am L1 unten an der Komponente

Schraubenkontrolle, Kontaktierung Klemme, Anschluss Leiter sowie Aderendhülse und Pressung prüfen

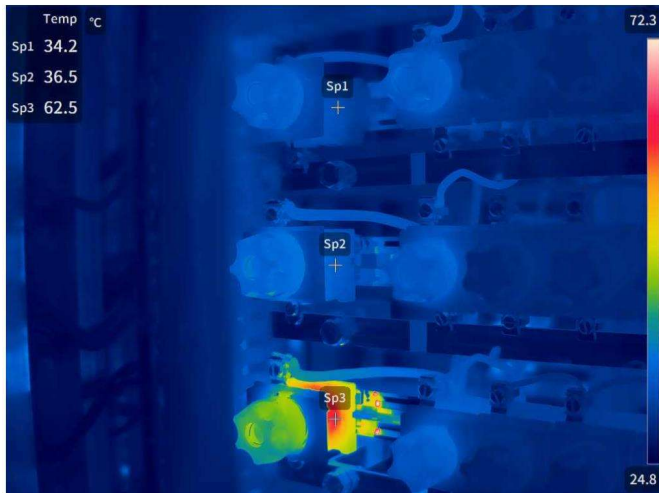
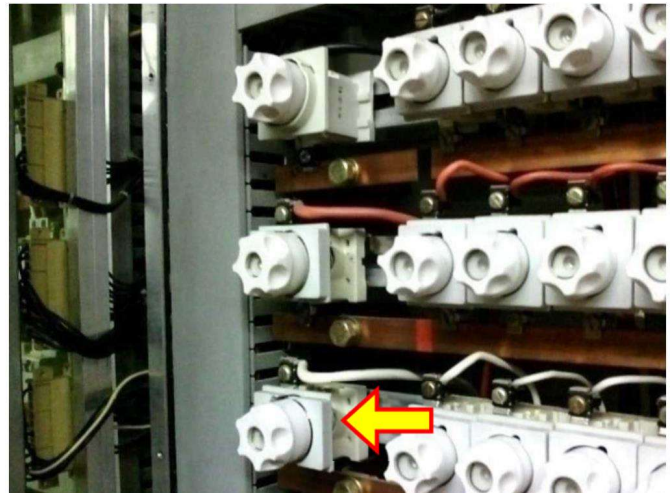
**Dateiname:** 2025-05-16-0002.jpg

**Inspektionsort:** Gebäude A, 2.UG, HV, Feld 5

**Bauteil/Komponente:** Sicherung F23

Nicht nach Vorgabe theCH bewertbar (kein Leiter), Bewertung erfolgt aufgrund Erfahrung des Thermografen: Fehlergruppe 3, Bei nächster Gelegenheit < 6 Monate prüfen und beheben

Auffälligkeit am Sicherungselement, hinterer Teil

Ströme nicht messbar

Kontaktierung zu Passschraube, Sicherung sowie hinterer Elementaufbau prüfen, allenfalls Sicherung und Passschraube tauschen
