Die Verwendung von Wärmebildkameras bei der Instandhaltung von Photovoltaikanlagen

Anwendungsbericht

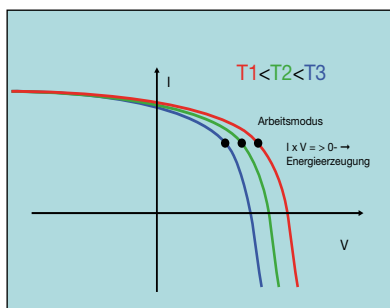
Die Auswirkung von Temperatur auf die Leistungskurven

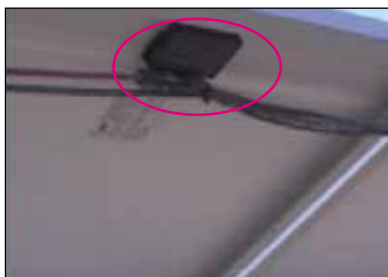
Kasten mit Anschlüssen- und Dioden

Um die Probleme zu vermeiden, die durch die umgekehrten Polarität von Zellen entstehen, können Solarmodule Dioden zum Schutz (Sperrdioden, Einweg-Gleichrichter oder Bypassdioden) enthalten, die umso mehr Leistung abführen, je größer die Anzahl der defekten Zellen ist. Diese Erwärmung kann ebenfalls mit der Wärmebildkamera erkannt werden, indem das Modul auf der Seite der Anschlüsse untersucht wird.

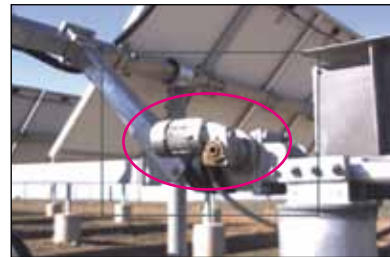
Thermische Überprüfung der Nachführungsmotoren

Ein weiteres Einsatzgebiet von Wärmebildkameras sind die Motoren

der Nachführung. Aufgrund verschiedener Ursachen, z. B. der atmosphärischen Bedingungen um die Motoren herum, falscher Dimensionierung oder Fehlern im Betrieb, können diese Motoren sich so stark aufheizen, dass ihre Nutzungsdauer stark verkürzt wird. Diese Erwärmung kann u. a. durch mechanische Probleme in den Lagern und der Ausrichtung, aber auch durch Belüftungsprobleme und Wicklungsverluste entstehen.

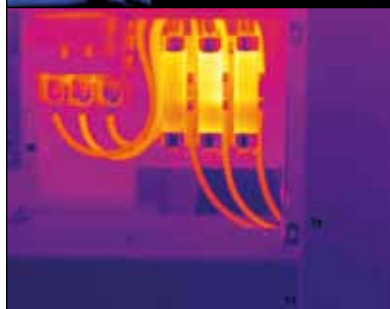
Wärmebilder, die fehlerhafte Anschlussstellen zeigen

Ein weiterer Bereich, für den sich die Thermografie sowohl für die vorbeugende Wartung als auch für die vorausschauende Instandhaltung als sehr hilfreich erwiesen hat, ist die Überprüfung aller Anschlusspunkte, die sich im Lauf der Zeit lockern und somit zu Problemen im Betriebsablauf sowie zu unnötigen Unterbrechungen führen können. Dies ist vor allem angesichts der Tatsache wichtig, dass eine Photovoltaikanlage über viele Gleich- und Wechselstromanschlüsse sowie elektrische Verteilungen verfügt. Insofern sollte beachtet werden, dass ein defekter Anschluss zu einem höheren Widerstand führt, d. h. an dieser Stelle kommt es aufgrund des Joule-Thomson-Effekts zu einer größeren Wärmeabführung.
