Veterinär infrarotorientiertes Online-Analyse-System
„VIONA“

VIONA – Ein veterinär infrarotorientiertes Online-Analyse-System

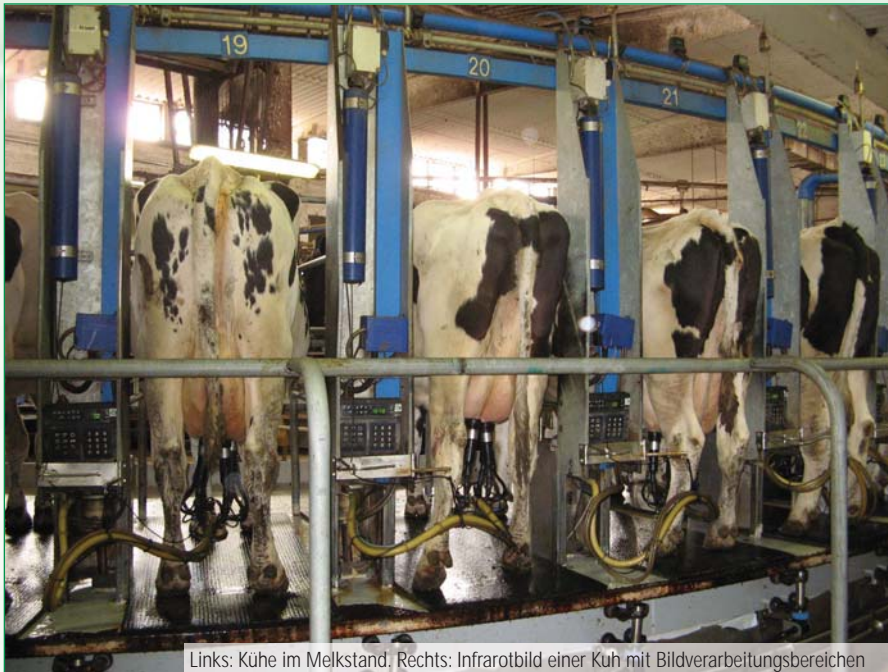
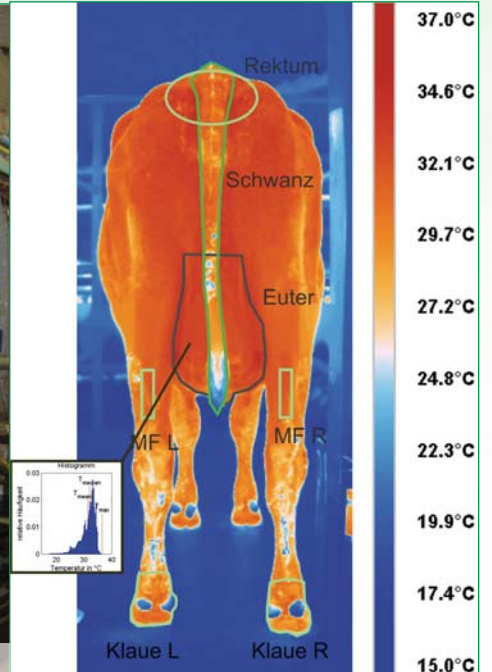
Links: Kühe im Melkstand, Rechts: Infrarotbild einer Kuh mit Bildverarbeitungsbereichen

Aber auch für die Thermografie stellt diese Aufgabe eine Herausforderung dar, da die Messgenauigkeit der absoluten Temperatur gegenüber handelsüblichen Wärmebildkameras um eine Größenordnung verbessert werden muss. Als Lösung dafür wurde von der DIAS Infrared GmbH ein referenziertes Thermografiesystem entwickelt, das die erforderliche absolute Messgenauigkeit unter Stallbedingungen weitestgehend einhält.

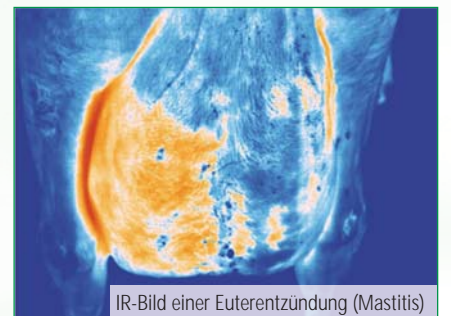
IR-Bild einer Euterentzündung (Mastitis)

Erste Auswertungen von Thermografiedaten (zum Teil noch mit manueller Unterstützung) sind erfolgversprechend und zeigen, dass eine Diagnose von Mastitis und Klauenentzündungen möglich ist. Weitere Großversuche sind geplant, um die Diagnose-Algorithmen für die automatische Erkennung kranker Tiere zu optimieren.

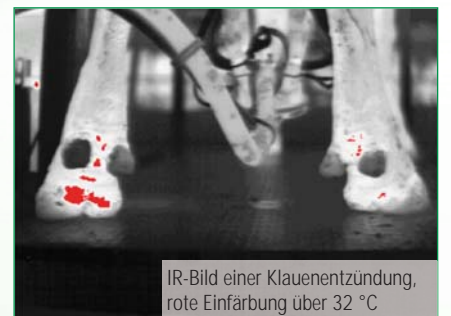
IR-Bild einer Klauenentzündung, rote Einfärbung über 32 °C
